RÉHABILITATION DE L'IMMEUBLE  
DEPARTEMENTAL  
RUE DU CLOITRE  
A SAINT PONS DE THOMIERES

## NOTICE HISTOIRE & PATRIMOINE

Architecte du patrimoine

septembre 2006

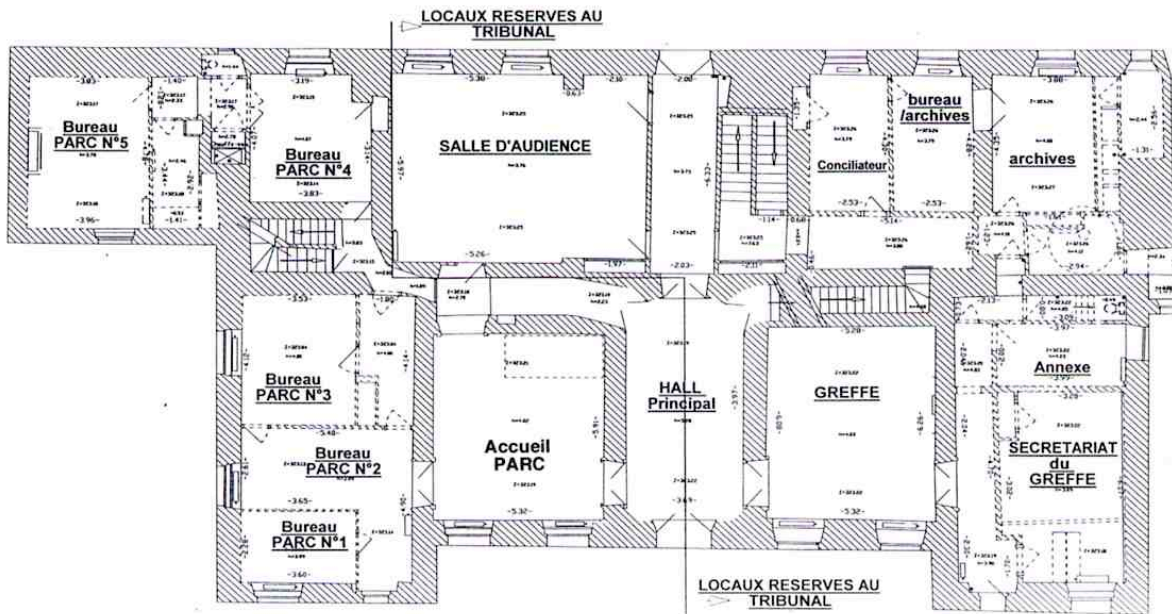
**PLAN DU REZ-DE-CHAUSSEE**

**ETAT DES LIEUX :  
OCCUPATION DES LOCAUX/REPARTITION DES PIECES**
